W Y N I K I
I N T E R P R E T A C J I
badan geofizycznych i inspekcji telewizyjnej
w studni głębinowej nr 1
na ujęciu wód podziemnych
SUW „Zachodnia” w Milanówku

Inwestor : **Milanowskie Przedsiębiorstwo**
Wodociągów i Kanalizacji Sp. z o.o.
ul. Spacerowa 4
05-822 Milanówek

Wykonawca : **BLWM Sp. z o.o.**
ul. Kozuchowska 20C
65-364 Zielona Góra

Numer projektu : **0270**

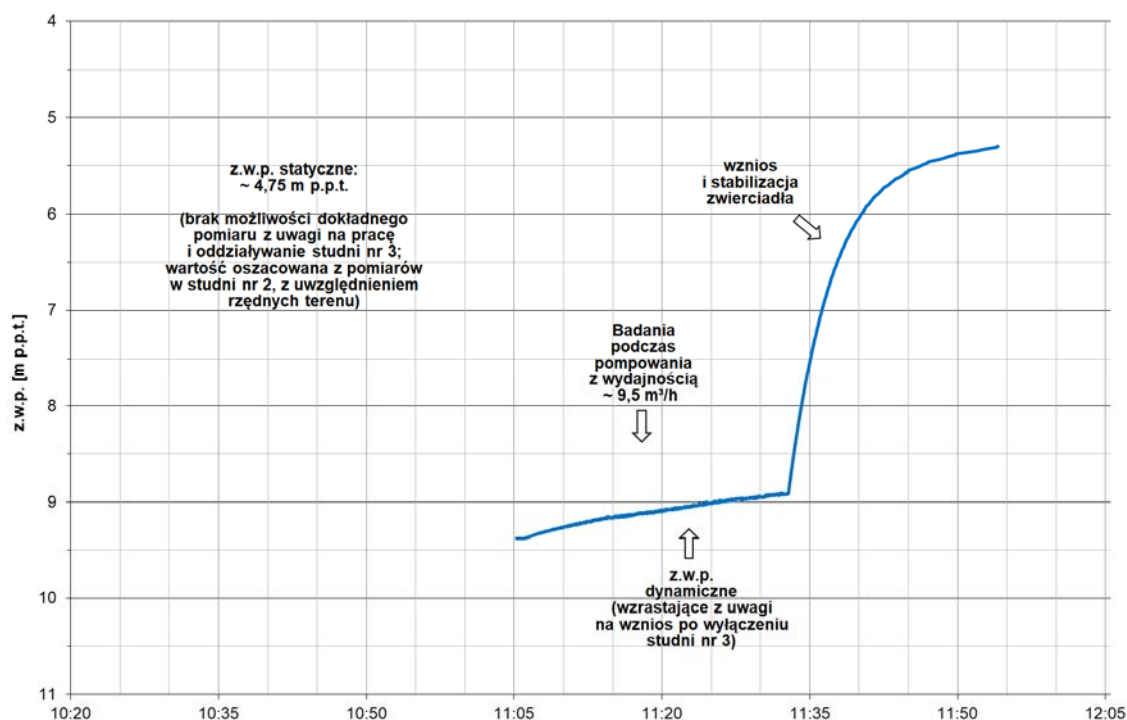
Ryc. 1. Położenie zwierciadła wód podziemnych w studni 1 podczas realizacji badań (dane z rejestratora ciśnieniowego skrócone do czasu realizacji pomiarów dynamicznych)

- wydajność jednostkowa: $2,28 \text{ m}^3/\text{h}/1\text{mS}$
- Podczas pompowania z wydajnością $\sim 9,5 \text{ m}^3/\text{h}$ zwierciadło wód podziemnych obniżyło się o 4,17 m z 4,75 m na 8,92 m (pomiar rejestratorem ciśnieniowym). To odpowiada wydatkowi jednostkowemu wynoszącemu $2,28 \text{ m}^3/\text{h}$ na 1 m depresji. Należy jednak przy tym zaznaczyć, że z uwagi na wcześniejszą pracę pompy i znaczny wpływ studni sąsiadującej, zwierciadło dynamicznie podczas prowadzenia badań nie było w pełni ustabilizowane (obserwowano ciągły jego wznios po wyłączeniu studni nr 3). Dodatkowo, z tej samej przyczyny brak jest możliwości dokładnego pomiaru położenia zwierciadła statycznego. Jego wartość oszacowana została z pomiarów w studni nr 2, z uwzględnieniem różnic rzędnych terenu. Rzeczywista wydajność jednostkowa otworu może wypaść zatem nieco inna, a prezentowaną należy traktować jako przybliżoną. Średni właściwy wydatek jednostkowy filtra wynosi $0,2 \text{ m}^3/\text{h mS}$ na 1 m filtra. Wartości wydatku jednostkowego w przeliczeniu na 1 m filtra dla poszczególnych stref dopływu prezentuje tabela dopływów (Tab. 3). Pomiar położenia zwierciadła wód podziemnych w studni prezentuje rycina 1.

- Analizując krzywe FLOW.Q-1-1/2 ocenić można, że rozkład wody do filtra jest stosunkowo nierównomierny, jednak nie tak silnie jak ma to miejsce w przypadku równolegle analizowanej studni nr 2. Przy wydajności pompowania $\sim 9,5 \text{ m}^3/\text{h}$ objętościowo najwięcej wody do otworu dopływa w środkowym odcinku filtra w interwale $\sim 35,4 - 37,8 \text{ m}$ ($\sim 37\%$). Najwyższą właściwą wydajnością jednostkową w przeliczeniu na 1 m filtra charakteryzuje się przy tym strefa przy górnej krawędzi filtra $\sim 29,5 - 31,2 \text{ m}$, dwukrotnie przekraczając średnią wydajność jednostkową całej części czynnej. Na czas realizacji ba-
